Inventeringsrapport 2010

Waxholmsbolagets tillgänglighet

för passagerare med synnedsättning

WAXHOLMSBOLAGET

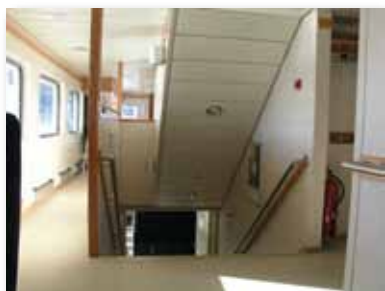
Salongstrappan på Söderarm utgör en säkerhetsrisk, då den är placerad i förlängningen av en gång, har bristande markering av översta plansteget och ledstänger som slutar nedanför översta planstegets framkant.

Det är viktigt att i första hand åtgärda de faktorer som idag utgör en säkerhetsrisk. Åtgärder för att undvika fallolyckor vid trapporna på Söderarm, Sandhamn och Dalarö samt i viss mån även på Nämdö och Gällnö bör prioriteras högt.

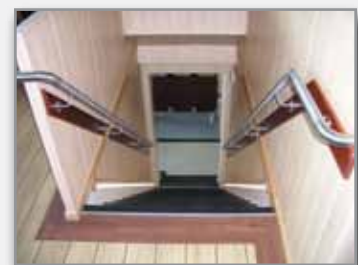
Nedgåtgående trappa nära hiss, något ologiskt markerad med viss fallrisk

Ingen tydlig markering av salongs-trappans översta och nedersta steg. En smal kontrastmarkering i framkant på varje steg. Ledstängerna sträcker sig nertill 0 cm och upptill 30 cm förbi ändstegets framkant, är metallfärgad och fäst i mörk trälist. Utomhustrappa helt utan kontrastmarkerade steg. Ledstängerna sträcker sig nertill 20 cm och upptill

30 cm förbi ändstegets framkant samt är liksom räckverket helt vita.

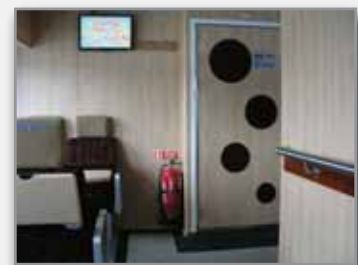
Toalettskylt på dörrblad, något högt och utan punktskrift eller upphöjd relief

Toaletterna markerade med skyltar på dörrbladet 170 cm ovan golv. Släta skyltar med svart text/symbol mot silvergrå bakgrund. Textstorlek 2,5 cm. Knapparna i hissen kompletterade med punktskrift.

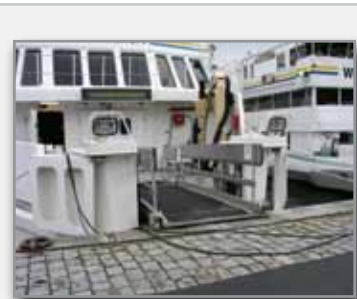
Stabil landgång med korta ledstänger och svag markering av ändarna

Landgångens stegyta har en 5 cm bred gul/svart kontrastmarkering i båda ändar. Ledstängerna är inte kontrastmålade och sträcker sig 0 cm förbi stegyten i vardera änden.

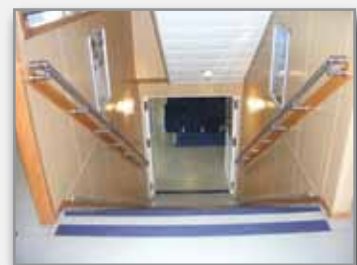
Öppen salongstrappa i gångriktning, med korta ledstänger och viss fallrisk

Ingen/bristande* tydlig markering av salongstrappans översta och nedersta steg. En smal kontrastmarkering i framkant på varje steg. Ledstängerna sträcker sig nertill 0 cm och upptill 10 cm förbi ändstegets framkant. Utomhustrappa helt utan kontrastmarkerade steg (Dalarö)*. Ledstängerna sträcker

sig nertill 0 cm och upptill 30 cm förbi ändstegets framkant samt är liksom räckverket helt vita. (*=Skillnader fartygen emellan)

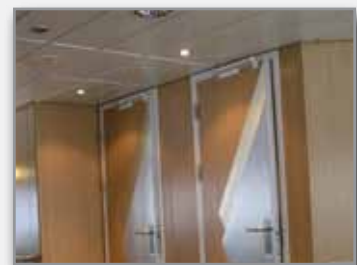
Toalettskylt med liten text placerad högt upp på dörrbladet

Toaletterna markerade med skyltar på dörrbladet 200 cm ovan golv. Släta skyltar med svart text/symbol mot vit bakgrund. Textstorlek 2,2 cm.

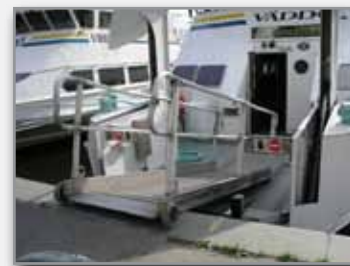
Stabil landgång med längre ledstänger och utan markering av ändarna

Landgångens stegyta är i båda ändar ljus metallgrå men utan extra kontrastmarkering. Ledstängerna sträcker sig 20 cm förbi stegyten i vardera änden, är i grå metall utan extra kontrastmålning.

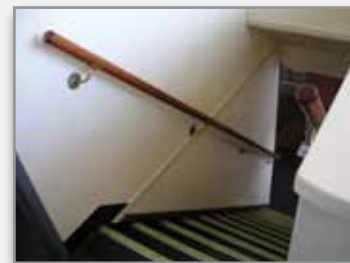
Salongstrappan bristfälligt markerad på övre däck med korta ledstänger

Ingen tydlig markering av salongstrappans översta och nedersta steg. En smal kontrastmarkering i framkant på varje steg. Ledstängerna sträcker sig nertill 15 cm och upp till 0 cm förbi ändstegets framkant. Ledstängerna är träbrun mot ljus bakgrund (väggen). Utomhustrappa med helt gulmalade steg (Väddö)*. Ledstängerna

sträcker sig nertill 0 cm och upp till 30 cm förbi ändstegets framkant, är silvergrå mot vitt räckenverk. (*=Skillnader fartygen emellan)

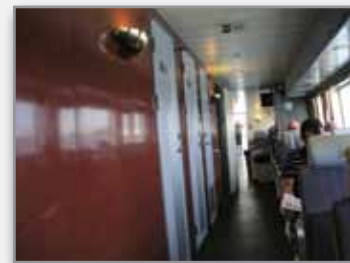
Toalettskylt på dörrblad, något högt och utan punktskrift eller upphöjd relief

Toaletterna markerade med skyltar på dörrbladet 170 cm ovan golv. Släta skyltar med svart text/symbol mot silvergrå bakgrund.

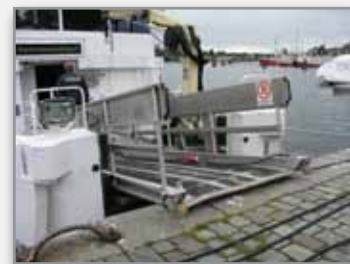
Stabil landgång med korta ledstänger och svag markering av ändarna

Landgångens stegyta har en 5 cm bred gul/svart kontrastmarkering i båda ändar. Ledstängerna sträcker sig 0 cm förbi stegyten i vardera änden, är i grå metall utan extra kontrastmålning.

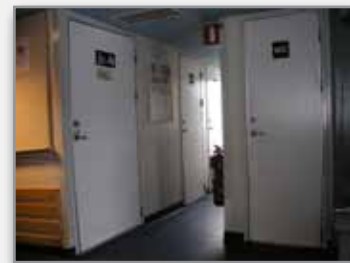
Toalettskylt på dörrblad, något högt och utan punktskrift eller upphöjd relief

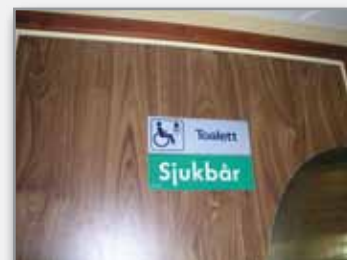
Toalettskylt på dörrblad, något högt och utan punktskrift eller upphöjd relief

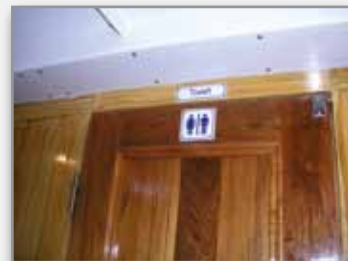
Toalettskylt på dörrblad placerad högt

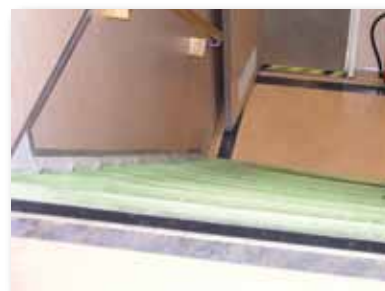
Den gul/svarta kontrastmarkeringen kan vara svår att se för den synskadade. Kontrastmarkeringar nöts också med tiden och måste därför underhållas regelbundet för att behålla sin funktion.

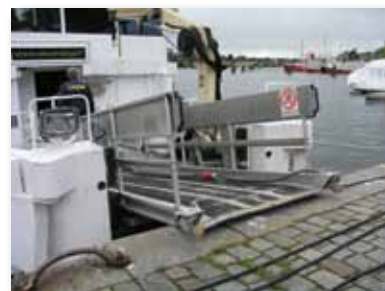
Den gul/svarta tejpranden som utgör kontrastmarkering i början och slutet på flera av landgångarna är ofta otydlig för personer med synnedsättningar. Ledstångerna på flera av landgångarna är dessutom något korta.

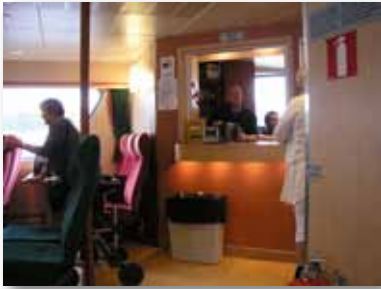
Ofta är informationsdiskarna väl belysta, men eventuell skyltning sitter ofta högt upp och är svår att uppfatta för personer med synnedsättning.

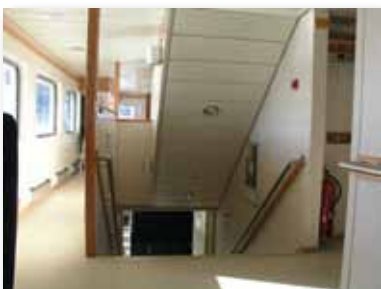
Salongstrappan på Söderarm utgör en säkerhetsrisk, då den är placerad i förlängningen av en gång, har bristande markering av översta plansteget och ledstänger som slutar nedanför översta planstegets framkant.

- Viktigt öka säkerheten för trapporna på i första hand Söderarm, Sandhamn och Dalarö samt Gällnö och Nämdö. Speciellt Söderarm.
- Viktigt förbättra fartygens markering av trappornas början och slut, framförallt på övre däck och framförallt där trappan ligger öppet i en gång med risk för fall.
- Ta fram en plan för optimal och konsekvent markering av trappornas kontrastmarkeringar. Både inomhus- och utomhustrappor.
- Där så är möjligt förlängs ledstängerna till att går förbi framkanten på trappans översta och nedersta plansteg (framförallt översta). Helst 30 cm alt runda vägg, men minst 10-15 cm. OBS Söderarm där ledstång slutar nedanför översta plansteget!
